認證編號 CPF0990225B045

## 車輛資料 Vehicle Information

## 車輛認證總結報告 Vehicle Inspection Findings

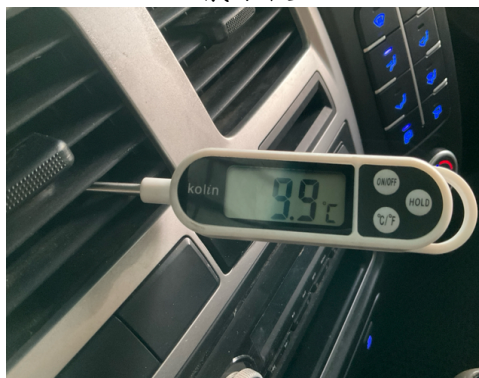
空調溫度

| 5. 前空調風速開關各段風速 | 正常 | 6. 前空調冷氣作動中央出風口溫度 | 10°C |
