認證編號 CPF0990225B048

## 車輛資料 Vehicle Information

## 車輛認證總結報告 Vehicle Inspection Findings

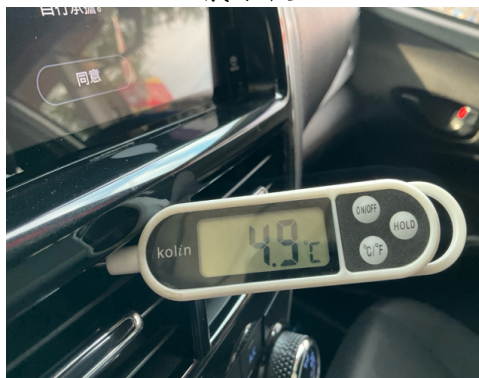
空調溫度

| 5. 前空調風速開關各段風速 | 正常 | 6. 前空調冷氣作動中央出風口溫度 | 5°C |
