認證編號 CPF0990225B051

## 車輛資料 Vehicle Information

## 車輛認證總結報告 Vehicle Inspection Findings

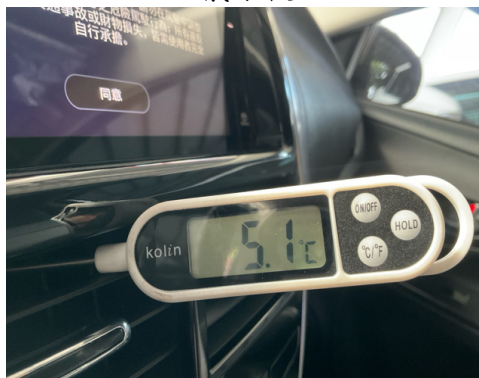
空調溫度

| 5. 前空調風速開關各段風速 | 正常 | 6. 前空調冷氣作動中央出風口溫度 | 5°C |
