# YES 車輛認證書

認證編號 CPF0990225B060

| 車型 Model | GLA-CLASS |
| 年份 Year | 2016/05 |

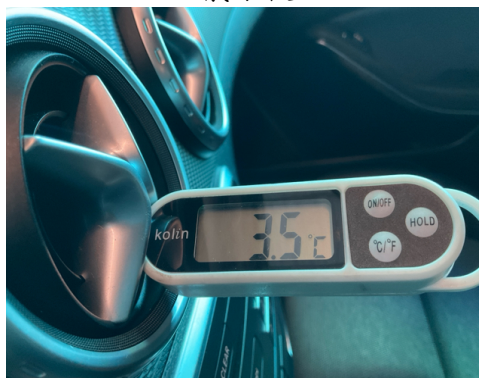
空調溫度

| 5. 前空調風速開關各段風速 | 正常 | 6. 前空調冷氣作動中央出風口溫度 | 4°C |
