認證編號 CPF0990225B063

## 車輛資料 Vehicle Information

## 車輛認證總結報告 Vehicle Inspection Findings

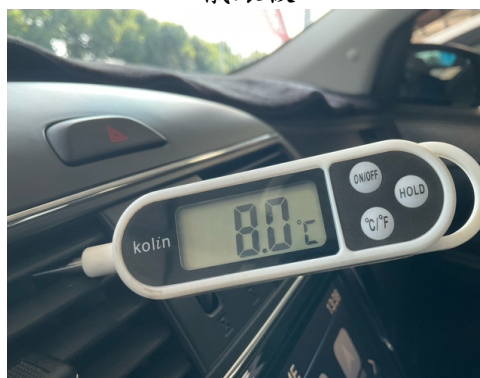
空調溫度

| 5. 前空調風速開關各段風速 | 正常 | 6. 前空調冷氣作動中央出風口溫度 | 8°C |
