# YES 車輛認證書

認證編號 CPF0990225B065

| 車型 Model | CAMRY |
| 年份 Year | 2011/10 |

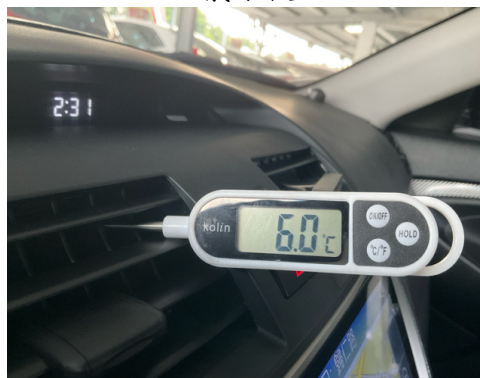
空調溫度

| 5. 前空調風速開關各段風速 | 正常 | 6. 前空調冷氣作動中央出風口溫度 | 6°C |
