認證編號 CPF0990225B067

## 車輛資料 Vehicle Information

## 車輛認證總結報告 Vehicle Inspection Findings

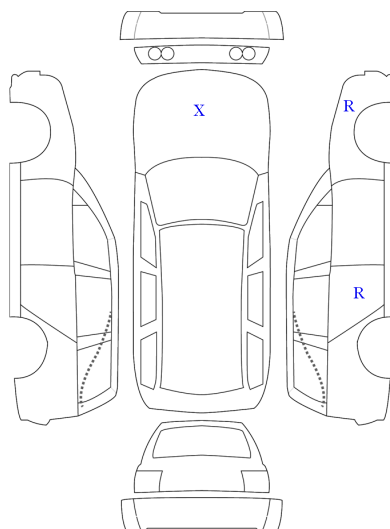
車體外觀圖

本車引擎號碼無異常。 Ⓢ 鈑件鏽蝕、斑剝或鏽穿  
本車車身號碼無異常。 B 受損面積約一個拳頭(含)以上  
本車輛無泡水跡象。 R 鈑件校正痕跡  
本車體骨架結構無修復跡象。 X 更換

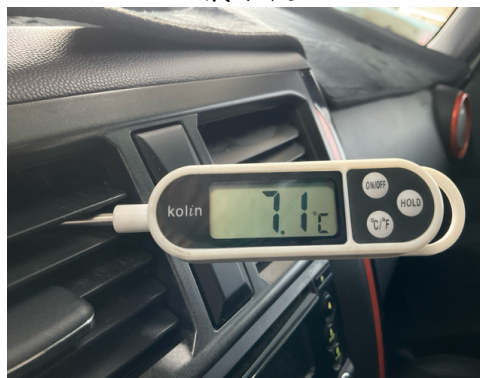
空調溫度

| 5. 前空調風速開關各段風速 | 正常 | 6. 前空調冷氣作動中央出風口溫度 | 7°C |
