認證編號 CPF0990225B070

| 廠牌 Make | TOYOTA |
| 車型 Model | ALTIS |

## 車輛認證總結報告 Vehicle Inspection Findings

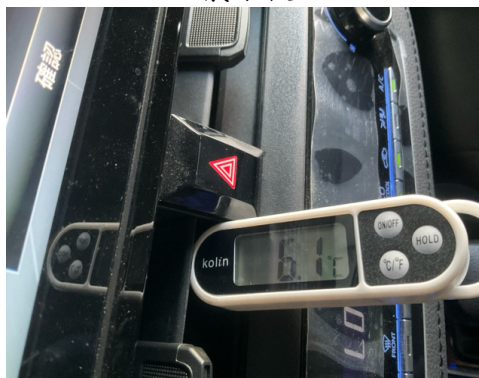
空調溫度

| 5. 前空調風速開關各段風速 | 正常 | 6. 前空調冷氣作動中央出風口溫度 | 6°C |
