認證編號 CPF0990225B072

## 車輛資料 Vehicle Information

## 車輛認證總結報告 Vehicle Inspection Findings

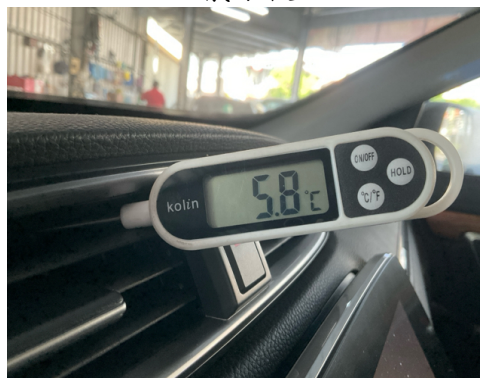
空調溫度

| 5. 前空調風速開關各段風速 | 正常 | 6. 前空調冷氣作動中央出風口溫度 | 6°C |
