認證編號 CPF0990225B073

## 車輛資料 Vehicle Information

## 車輛認證總結報告 Vehicle Inspection Findings

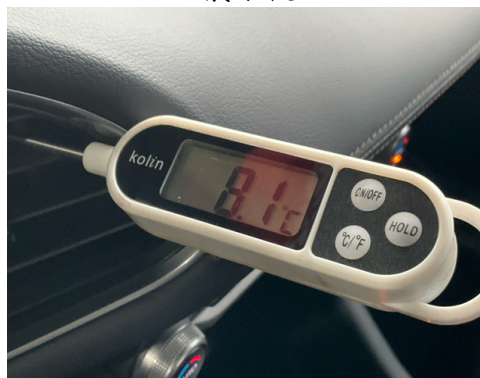
空調溫度

| 5. 前空調風速開關各段風速 | 正常 | 6. 前空調冷氣作動中央出風口溫度 | 8°C |
