認證編號 CPF0990225B076

## 車輛資料 Vehicle Information

## 車輛認證總結報告 Vehicle Inspection Findings

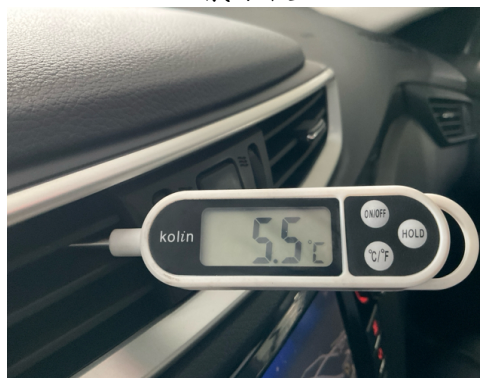
空調溫度

| 5. 前空調風速開關各段風速 | 正常 | 6. 前空調冷氣作動中央出風口溫度 | 6°C |
