認證編號 CPF0990225B083

## 車輛資料 Vehicle Information

## 車輛認證總結報告 Vehicle Inspection Findings

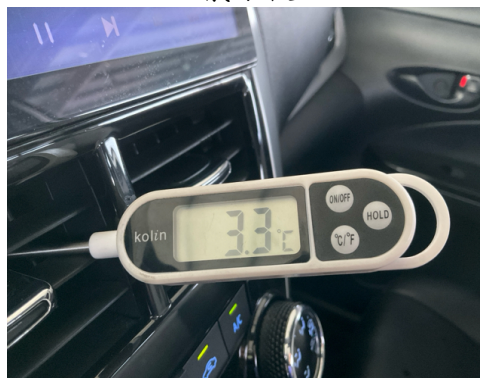
空調溫度

| 1. 檢查室外氣溫 | 21°C | 2. 後空調冷氣作動中央出風口溫度 | 無此項目 |
| 5. 前空調風速開關各段風速 | 正常 | 6. 前空調冷氣作動中央出風口溫度 | 3°C |
