認證編號 CPF0990225B089

## 車輛資料 Vehicle Information

| 車型 Model | VIOS |

## 車輛認證總結報告 Vehicle Inspection Findings

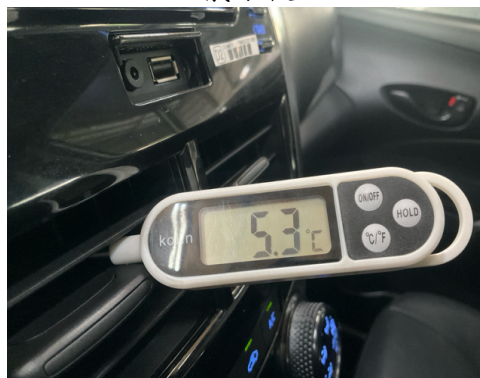
空調溫度

| 5. 前空調風速開關各段風速 | 正常 | 6. 前空調冷氣作動中央出風口溫度 | 5°C |
