認證編號 CPF0990225B098

## 車輛資料 Vehicle Information

## 車輛認證總結報告 Vehicle Inspection Findings

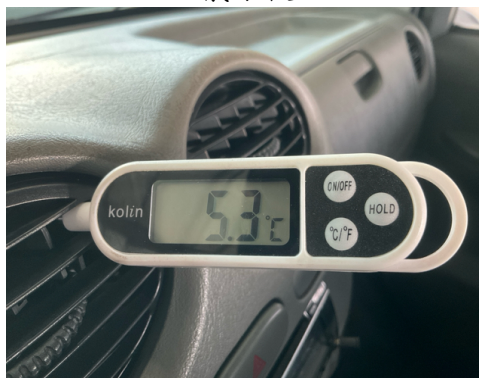
空調溫度

| 5. 前空調風速開關各段風速 | 正常 | 6. 前空調冷氣作動中央出風口溫度 | 5°C |
