# YES 車輛認證書

認證編號 CPF0990225B099

| 車型 Model | ALPHARD |
| 年份 Year | 2020/11 |

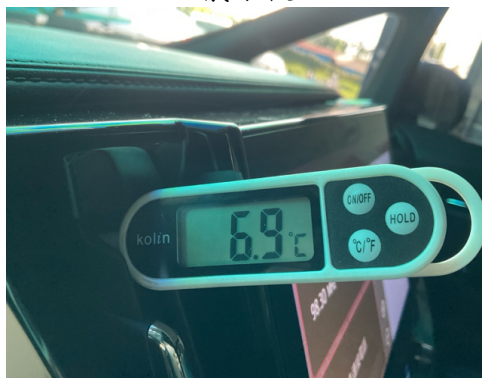
空調溫度

| 1. 檢查室外氣溫 | 27°C | 2. 後空調冷氣作動中央出風口溫度 | 9°C |
| 5. 前空調風速開關各段風速 | 正常 | 6. 前空調冷氣作動中央出風口溫度 | 7°C |
