# YES 車輛查定報告

## 車輛認證總結報告 Vehicle Inspection Findings

廠牌：TOYOTA  
排檔型式：手自排  
儀表里程數：177,375

車型：CAMRY  
引擎號碼：\*\*\*E2976\*\*  
車身號碼：ACV51 ~501\*\*\*

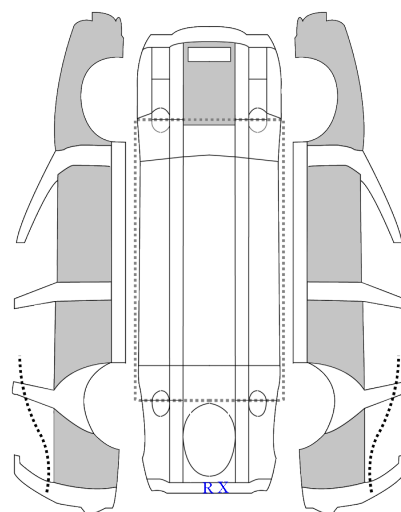
車骨結構圖

無任何異常之痕跡。

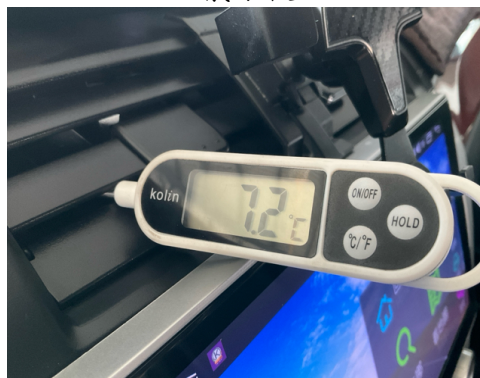
空調溫度

| 5. 前空調風速開關各段風速 | 正常 | 6. 前空調冷氣作動中央出風口溫度 | 7°C |
