認證編號 CPF0990225B103

## 車輛資料 Vehicle Information

## 車輛認證總結報告 Vehicle Inspection Findings

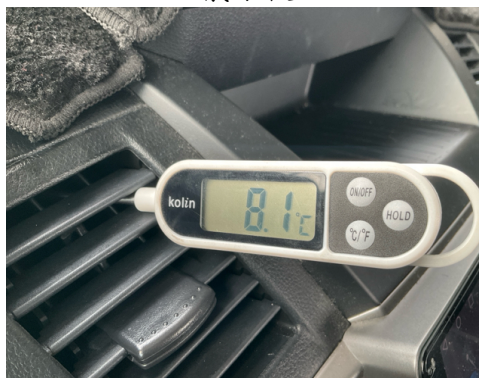
空調溫度

| 5. 前空調風速開關各段風速 | 正常 | 6. 前空調冷氣作動中央出風口溫度 | 8°C |
