認證編號 CPF0990225B105

## 車輛資料 Vehicle Information

## 車輛認證總結報告 Vehicle Inspection Findings

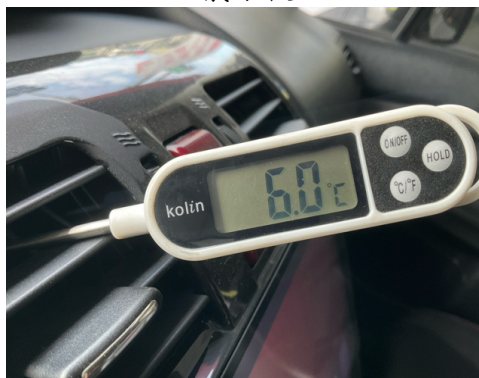
空調溫度

| 5. 前空調風速開關各段風速 | 正常 | 6. 前空調冷氣作動中央出風口溫度 | 6°C |
