認證編號 CPF0990225B107

## 車輛資料 Vehicle Information

## 車輛認證總結報告 Vehicle Inspection Findings

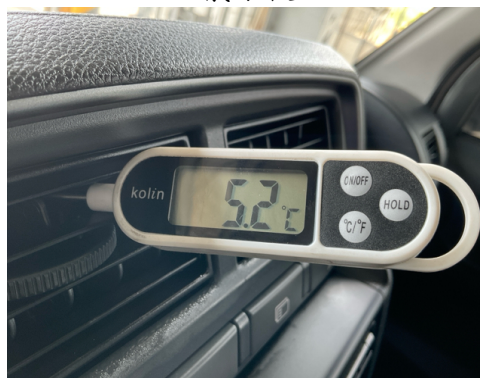
空調溫度

| 5. 前空調風速開關各段風速 | 正常 | 6. 前空調冷氣作動中央出風口溫度 | 5°C |
