認證編號 CPF0990225B108

## 車輛資料 Vehicle Information

## 車輛認證總結報告 Vehicle Inspection Findings

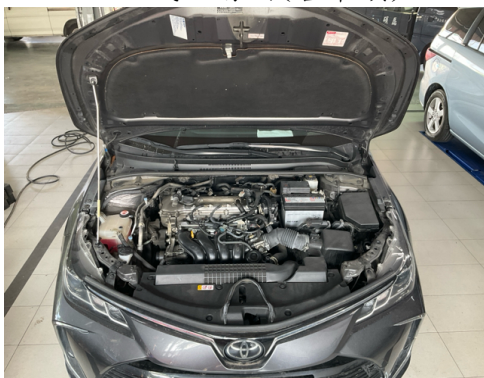
引擎室

| 5. 外觀有無漏油/水跡象 | 正常 | 6. 運轉時有無抖動或異常聲響 | 正常 |

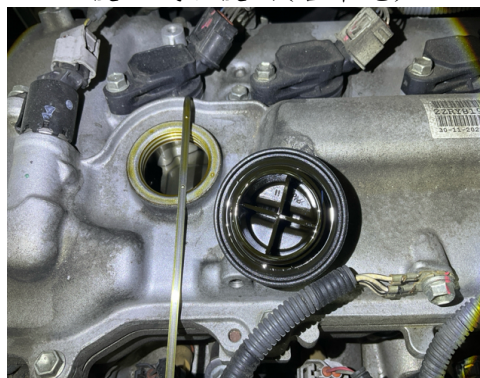
機油蓋

| 3. 警告指示燈有無異常作動 | 正常 | 4. 機油油量、油質有無異常 | 正常 |

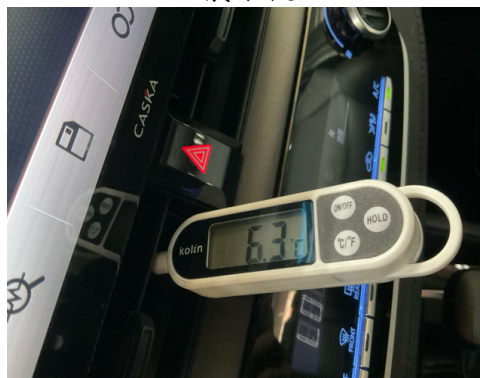
空調溫度

| 5. 前空調風速開關各段風速 | 正常 | 6. 前空調冷氣作動中央出風口溫度 | 6°C |
