# YES 車輛認證書

認證編號 CPF0990225B112

| 廠牌 Make | TOYOTA |
| 車型 Model | YARIS |

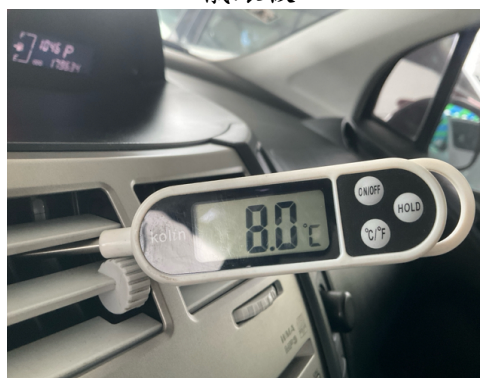
空調溫度

| 5. 前空調風速開關各段風速 | 正常 | 6. 前空調冷氣作動中央出風口溫度 | 8°C |
