認證編號 CPF0990225B114

## 車輛資料 Vehicle Information

## 車輛認證總結報告 Vehicle Inspection Findings

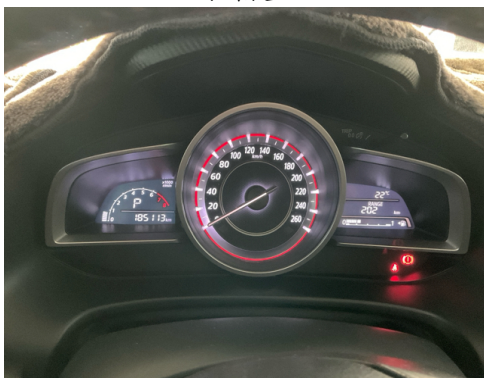
| 現況實車里程 Mileage<br>(僅揭露，不具保證效力) | 185,113 |

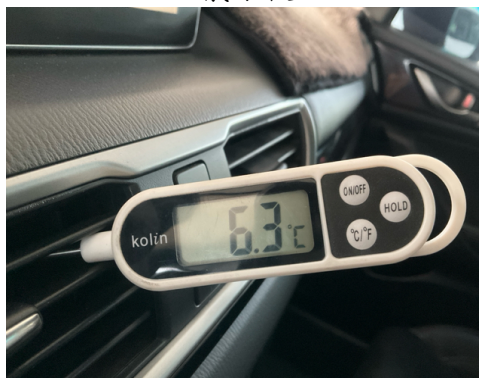
空調溫度

| 5. 前空調風速開關各段風速 | 正常 | 6. 前空調冷氣作動中央出風口溫度 | 6°C |
