認證編號 CPF0990225B117

## 車輛資料 Vehicle Information

## 車輛認證總結報告 Vehicle Inspection Findings

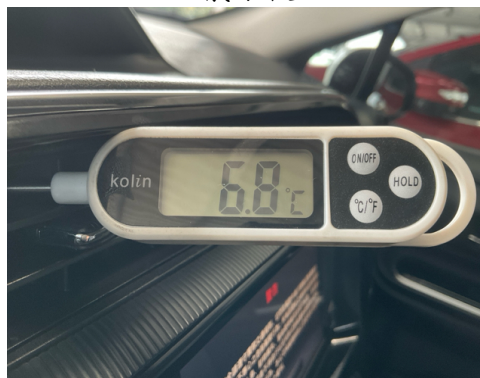
空調溫度

| 5. 前空調風速開關各段風速 | 正常 | 6. 前空調冷氣作動中央出風口溫度 | 7°C |
