# YES 車輛認證書

認證編號 CPF0990225B118

| 廠牌 Make | MITSUBISHI |
| 車型 Model | VERYCA |

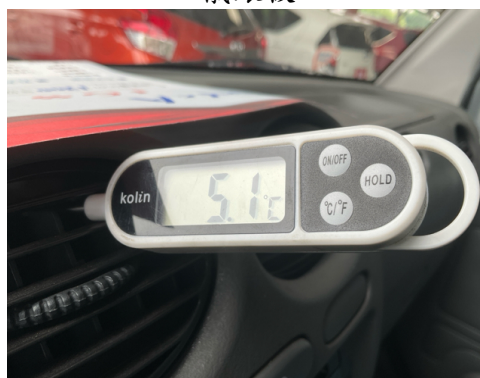
空調溫度

| 5. 前空調風速開關各段風速 | 正常 | 6. 前空調冷氣作動中央出風口溫度 | 5°C |
