# YES 車輛認證書

認證編號 CPF0990225C001

| 車型 Model | CAMRY |
| 年份 Year | 2012/11 |

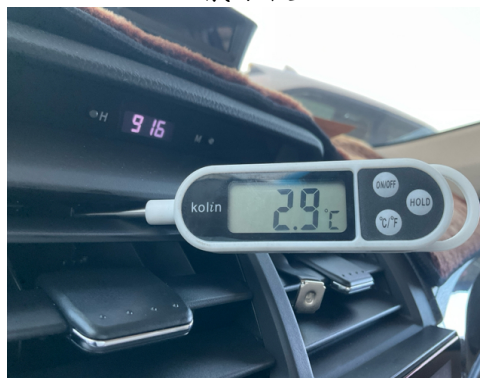
空調溫度

| 5. 前空調風速開關各段風速 | 正常 | 6. 前空調冷氣作動中央出風口溫度 | 3°C |
