認證編號 CPF0990225C002

## 車輛資料 Vehicle Information

| 車型 Model | SUPER SENTRA |

## 車輛認證總結報告 Vehicle Inspection Findings

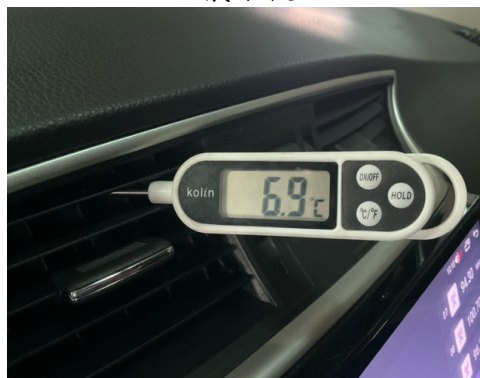
空調溫度

| 5. 前空調風速開關各段風速 | 正常 | 6. 前空調冷氣作動中央出風口溫度 | 7°C |
