# YES 車輛認證書

認證編號 CPF0990225C003

| 廠牌 Make | LUXGEN |
| 車型 Model | M7 |

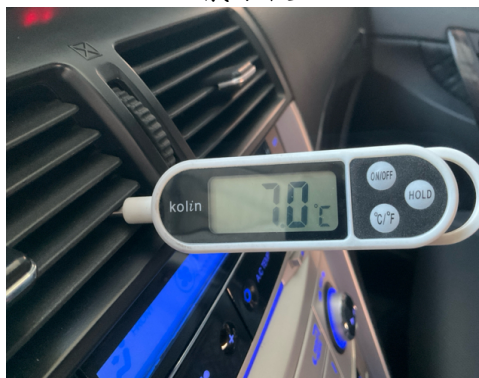
空調溫度

| 5. 前空調風速開關各段風速 | 正常 | 6. 前空調冷氣作動中央出風口溫度 | 7°C |
