認證編號 CPF0990225C005

## 車輛資料 Vehicle Information

## 車輛認證總結報告 Vehicle Inspection Findings

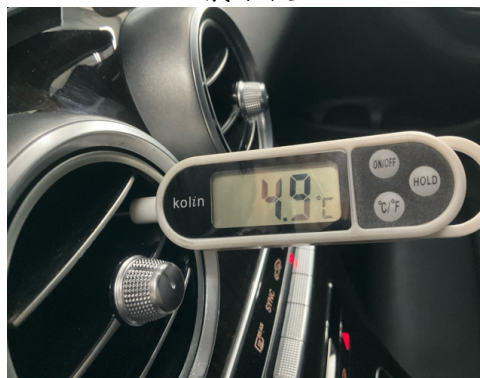
空調溫度

| 5. 前空調風速開關各段風速 | 正常 | 6. 前空調冷氣作動中央出風口溫度 | 5°C |
