認證編號 CPF0990225C006

## 車輛資料 Vehicle Information

## 車輛認證總結報告 Vehicle Inspection Findings

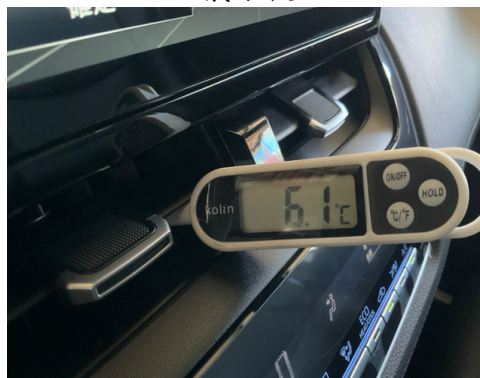
空調溫度

| 5. 前空調風速開關各段風速 | 正常 | 6. 前空調冷氣作動中央出風口溫度 | 6°C |
