# YES 車輛認證書

認證編號 CPF0990225C007

| 廠牌 Make | SKODA |
| 車型 Model | FABIA |

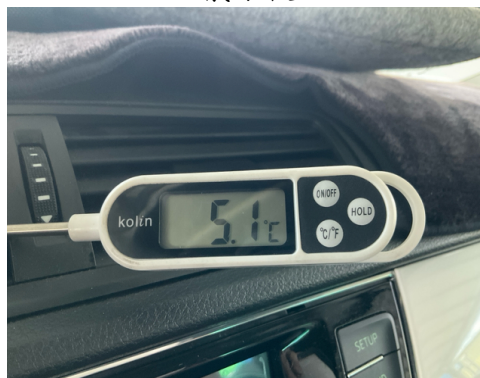
空調溫度

| 5. 前空調風速開關各段風速 | 正常 | 6. 前空調冷氣作動中央出風口溫度 | 5°C |
