# YES 車輛認證書

認證編號 CPF0990225C010

| 車型 Model | ECLIPSE |

## 車輛認證總結報告 Vehicle Inspection Findings

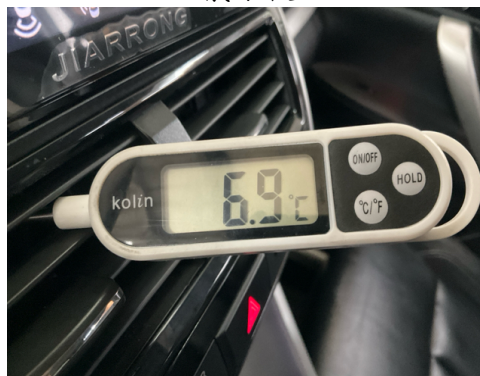
空調溫度

| 5. 前空調風速開關各段風速 | 正常 | 6. 前空調冷氣作動中央出風口溫度 | 7°C |
