認證編號 CPF0990225C012

## 車輛資料 Vehicle Information

## 車輛認證總結報告 Vehicle Inspection Findings

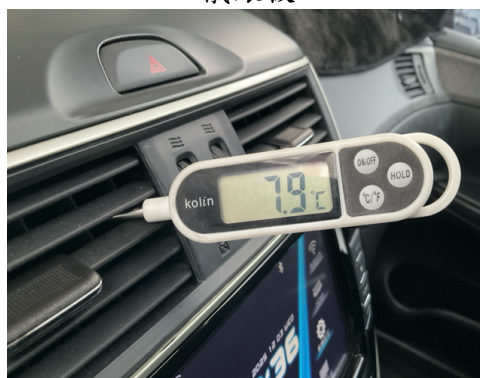
空調溫度

| 5. 前空調風速開關各段風速 | 正常 | 6. 前空調冷氣作動中央出風口溫度 | 8°C |
