認證編號 CPF0990225C013

## 車輛資料 Vehicle Information

## 車輛認證總結報告 Vehicle Inspection Findings

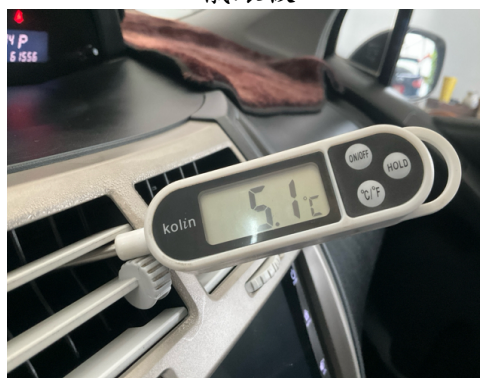
空調溫度

| 5. 前空調風速開關各段風速 | 正常 | 6. 前空調冷氣作動中央出風口溫度 | 5°C |
