# YES 車輛認證書

受檢測車輛通過YES認證鑑定標準  
This vehicle has passed the YES Evaluation Standard

認證編號 CPF0990225C015

| 車型 Model | SANTA FE |

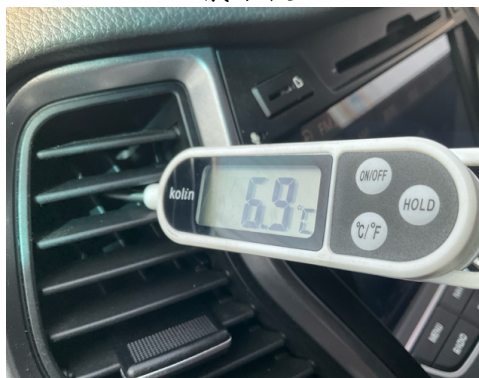
空調溫度

| 5. 前空調風速開關各段風速 | 正常 | 6. 前空調冷氣作動中央出風口溫度 | 7°C |
