認證編號 CPF0990225C019

## 車輛資料 Vehicle Information

| 車型 Model | COROLLA CROSS |

## 車輛認證總結報告 Vehicle Inspection Findings

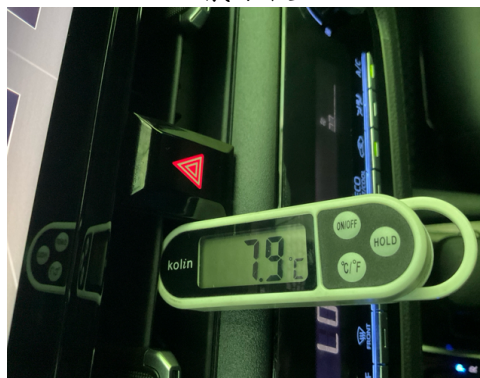
空調溫度

| 5. 前空調風速開關各段風速 | 正常 | 6. 前空調冷氣作動中央出風口溫度 | 8°C |
