# YES 車輛認證書

認證編號 CPF0990225C021

| 車型 Model | TIIDA |

## 車輛認證總結報告 Vehicle Inspection Findings

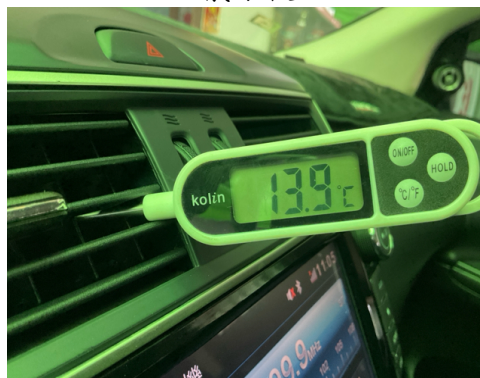
空調溫度

| 5. 前空調風速開關各段風速 | 正常 | 6. 前空調冷氣作動中央出風口溫度 | 14°C |
