認證編號 CPF0990225C027

## 車輛資料 Vehicle Information

## 車輛認證總結報告 Vehicle Inspection Findings

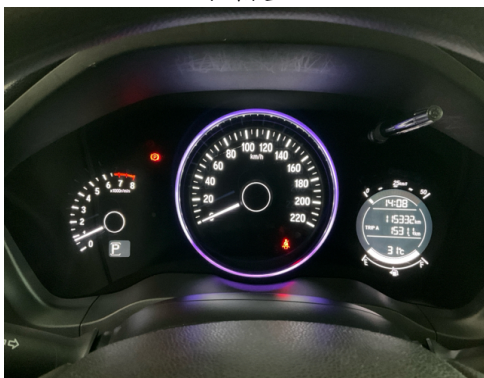
| 現況實車里程 Mileage<br>(僅揭露，不具保證效力) | 115,332 |

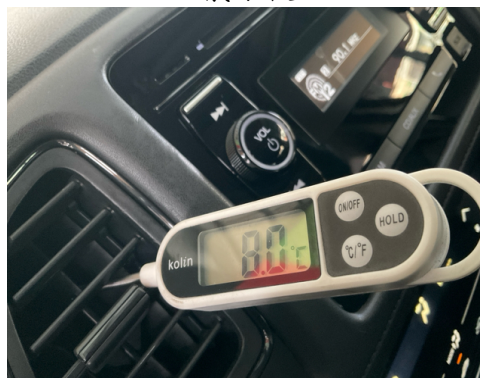
空調溫度

| 5. 前空調風速開關各段風速 | 正常 | 6. 前空調冷氣作動中央出風口溫度 | 8°C |
