認證編號 CPF0990225C028

## 車輛資料 Vehicle Information

## 車輛認證總結報告 Vehicle Inspection Findings

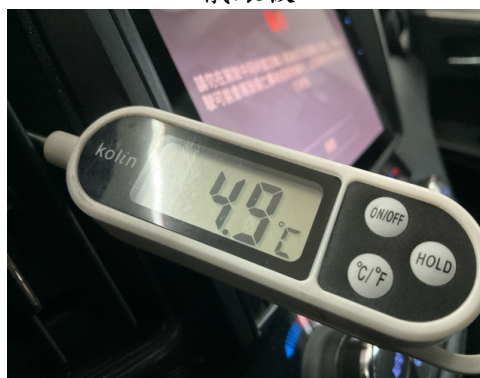
空調溫度

| 5. 前空調風速開關各段風速 | 正常 | 6. 前空調冷氣作動中央出風口溫度 | 5°C |
