# YES 車輛認證書

受檢測車輛通過YES認證鑑定標準  
This vehicle has passed the YES Evaluation Standard

認證編號 CPF0990225C032

## 車輛認證總結報告 Vehicle Inspection Findings

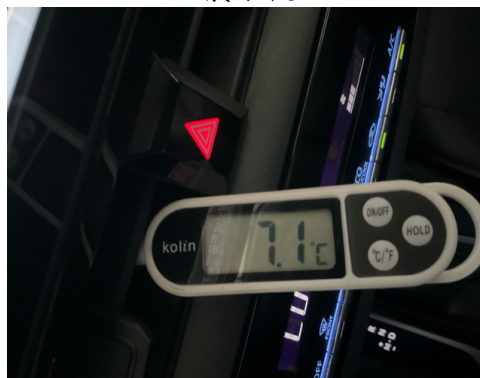
空調溫度

| 5. 前空調風速開關各段風速 | 正常 | 6. 前空調冷氣作動中央出風口溫度 | 7°C |
