認證編號 CPF0990225C036

## 車輛資料 Vehicle Information

## 車輛認證總結報告 Vehicle Inspection Findings

廠牌：TOYOTA  
排檔型式：手自排  
儀表里程數：37,552

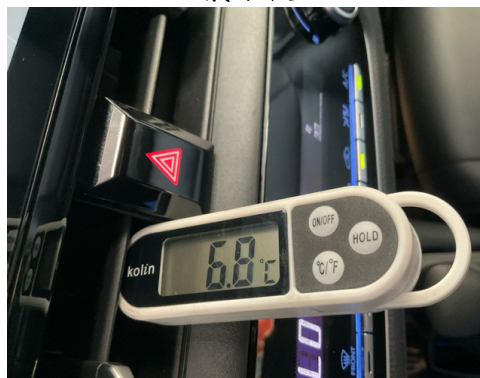
空調溫度

| 5. 前空調風速開關各段風速 | 正常 | 6. 前空調冷氣作動中央出風口溫度 | 7°C |
