認證編號 CPF0990225C037

## 車輛資料 Vehicle Information

| 車型 Model | COROLLA CROSS |

## 車輛認證總結報告 Vehicle Inspection Findings

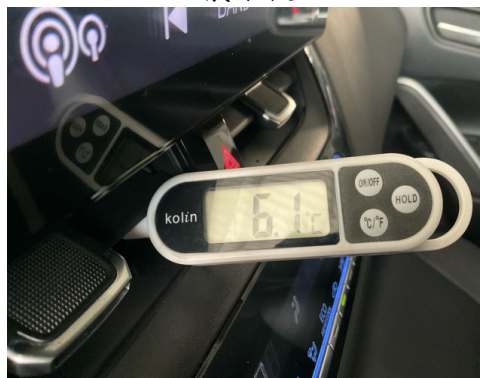
空調溫度

| 5. 前空調風速開關各段風速 | 正常 | 6. 前空調冷氣作動中央出風口溫度 | 6°C |
