認證編號 CPF0990225C038

## 車輛資料 Vehicle Information

## 車輛認證總結報告 Vehicle Inspection Findings

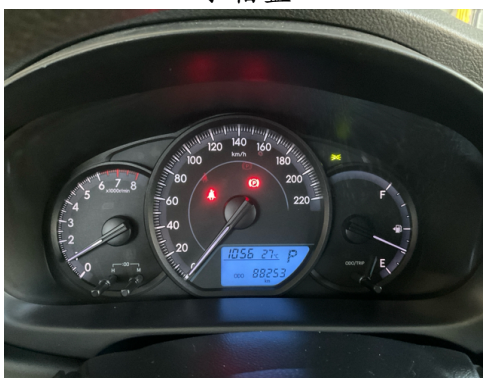
| 現況實車里程 Mileage<br>(僅揭露，不具保證效力) | 88,253 |

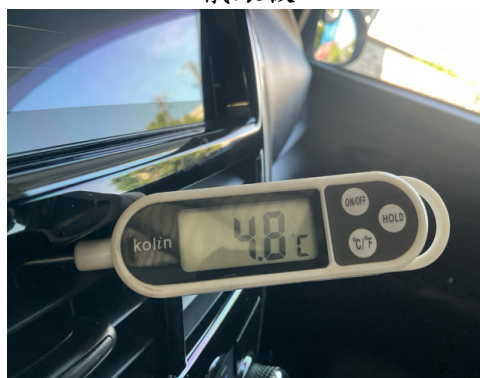
空調溫度

| 5. 前空調風速開關各段風速 | 正常 | 6. 前空調冷氣作動中央出風口溫度 | 5°C |
