認證編號 CPF0990225C040

## 車輛資料 Vehicle Information

## 車輛認證總結報告 Vehicle Inspection Findings

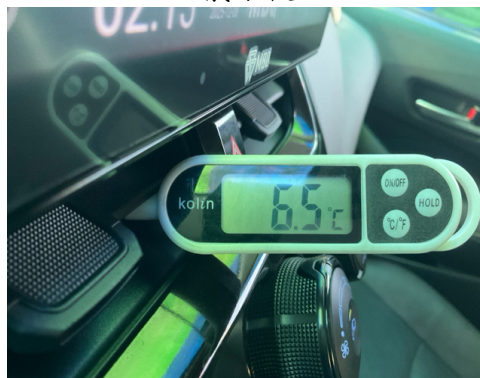
空調溫度

| 5. 前空調風速開關各段風速 | 正常 | 6. 前空調冷氣作動中央出風口溫度 | 7°C |
