# YES 車輛認證書

認證編號 CPF0990225C041

| 廠牌 Make | FORD |
| 車型 Model | FOCUS |

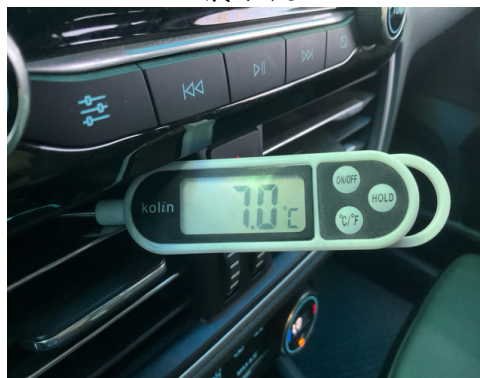
空調溫度

| 5. 前空調風速開關各段風速 | 正常 | 6. 前空調冷氣作動中央出風口溫度 | 7°C |
