# YES 車輛認證書

認證編號 CPF0990225C042

| 廠牌 Make | MITSUBISHI |
| 車型 Model | LANCER FORTIS |

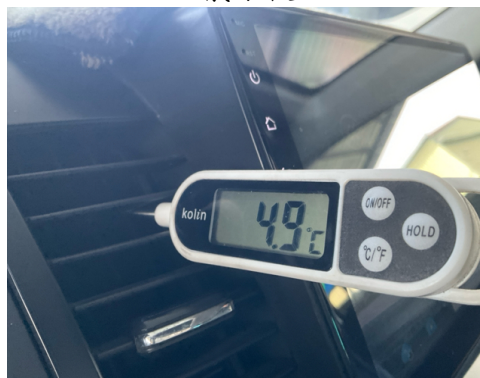
空調溫度

| 5. 前空調風速開關各段風速 | 正常 | 6. 前空調冷氣作動中央出風口溫度 | 5°C |
