認證編號 CPF0990225C043

## 車輛資料 Vehicle Information

## 車輛認證總結報告 Vehicle Inspection Findings

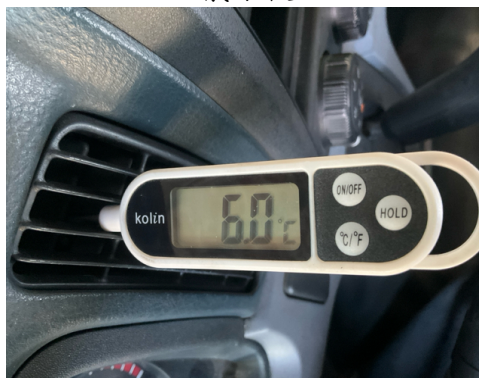
空調溫度

| 5. 前空調風速開關各段風速 | 正常 | 6. 前空調冷氣作動中央出風口溫度 | 6°C |
