認證編號 CPF0990225C044

## 車輛資料 Vehicle Information

## 車輛認證總結報告 Vehicle Inspection Findings

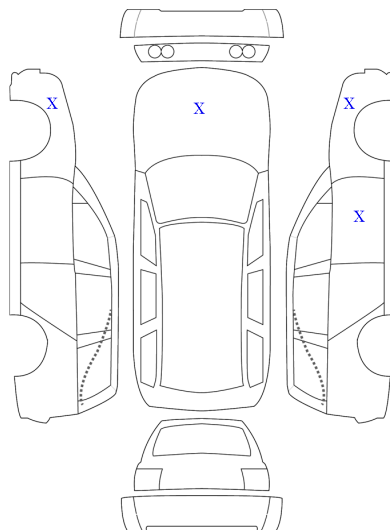
車體外觀圖

本車輛無泡水跡象。

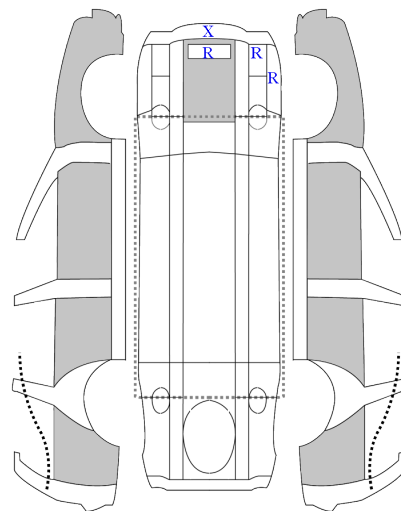
車骨結構圖

本車體骨架結構無修復跡象。 X 更換

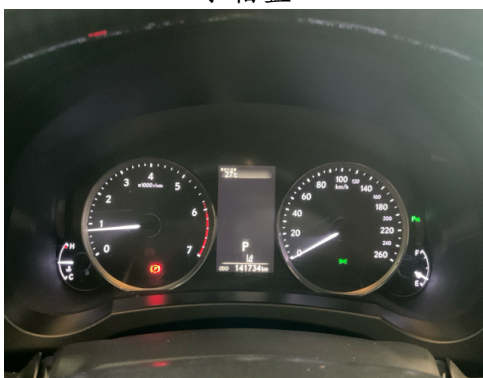
| 現況實車里程 Mileage<br>(僅揭露，不具保證效力) | 141,734 |

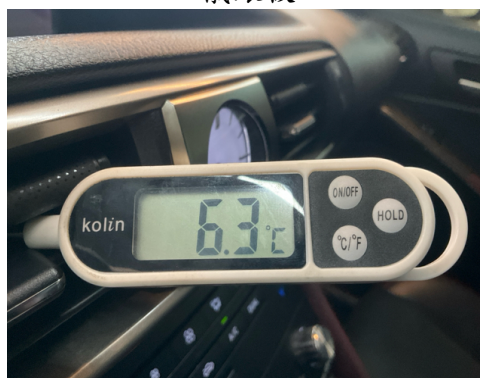
空調溫度

| 5. 前空調風速開關各段風速 | 正常 | 6. 前空調冷氣作動中央出風口溫度 | 6°C |
