# YES 車輛認證書

受檢測車輛通過YES認證鑑定標準  
This vehicle has passed the YES Evaluation Standard

認證編號 CPF0990225C045

| 車型 Model | RAV4 |

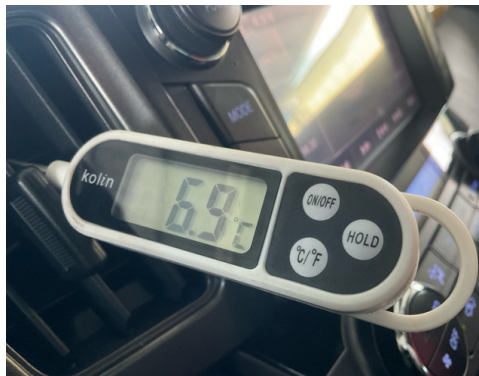
空調溫度

| 5. 前空調風速開關各段風速 | 正常 | 6. 前空調冷氣作動中央出風口溫度 | 7°C |
