認證編號 CPF0990225C046

## 車輛資料 Vehicle Information

## 車輛認證總結報告 Vehicle Inspection Findings

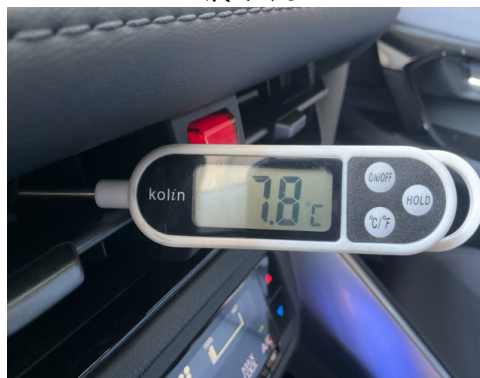
空調溫度

| 5. 前空調風速開關各段風速 | 正常 | 6. 前空調冷氣作動中央出風口溫度 | 8°C |
