認證編號 CPF0990225C048

## 車輛資料 Vehicle Information

## 車輛認證總結報告 Vehicle Inspection Findings

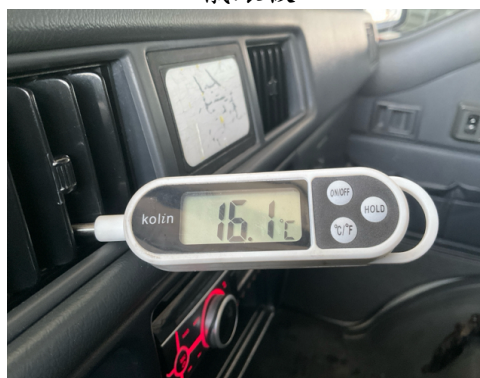
空調溫度

| 5. 前空調風速開關各段風速 | 正常 | 6. 前空調冷氣作動中央出風口溫度 | 16°C |
